Removal of the POPs stockpile – Baseline Monitoring Report, Merkim site in Kocaeli

September 12, 2018

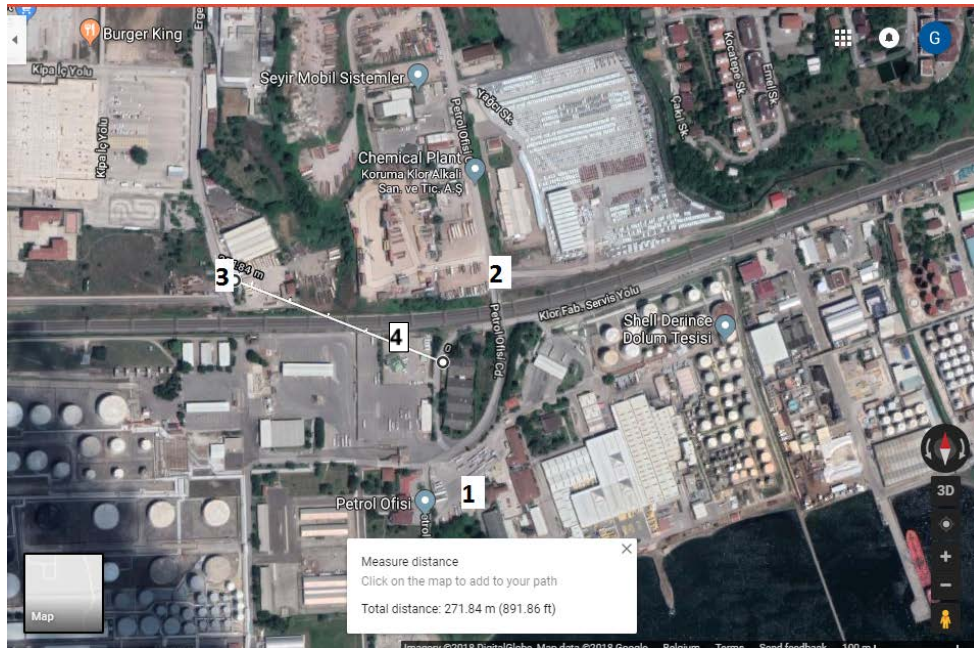
Figure 2.1 Monitoring points dust

For all locations the ambient air temperature, air pressure and relative humidity in addition to the PM10 and PM2.5 concentration were determined. Appendix 1 contains the analytical data. The sampling locations for air quality measurements are given in the following figure.

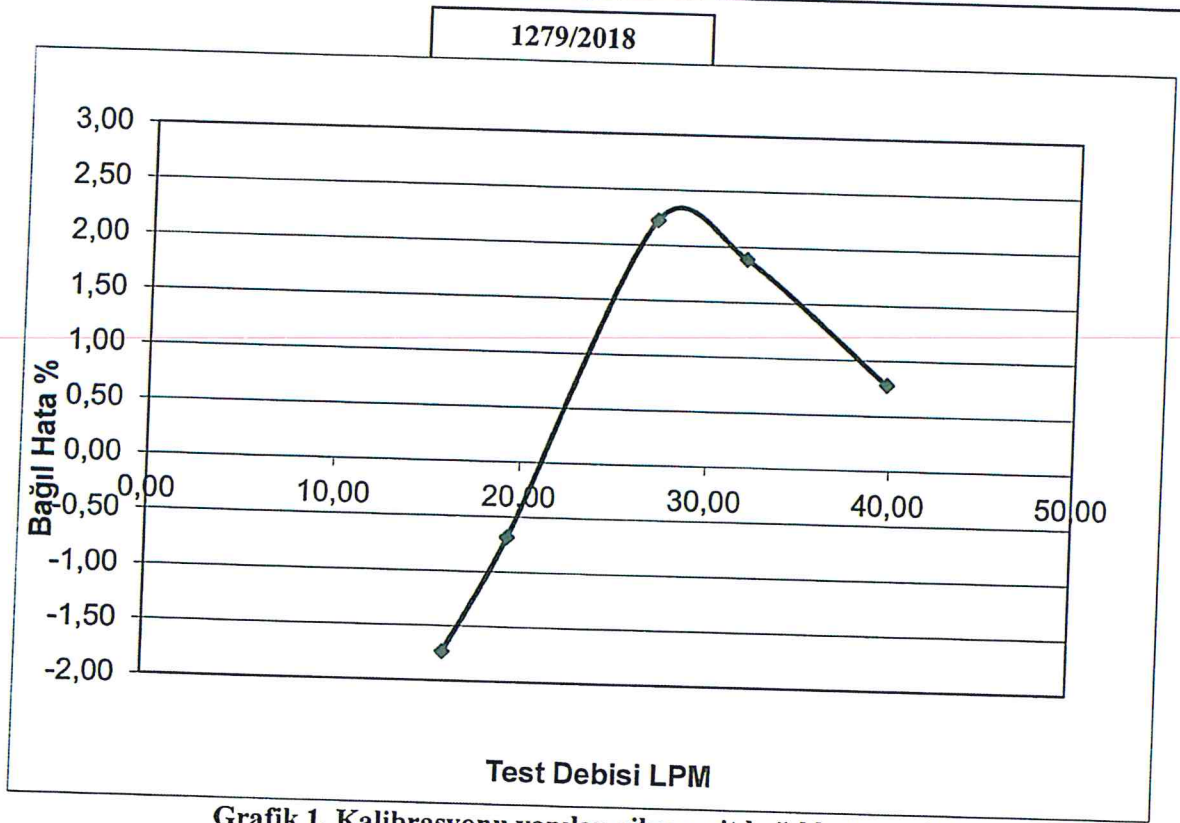
Grafik 1. Kalibrasyonu yapılan cihaza ait bağıl hata grafiği

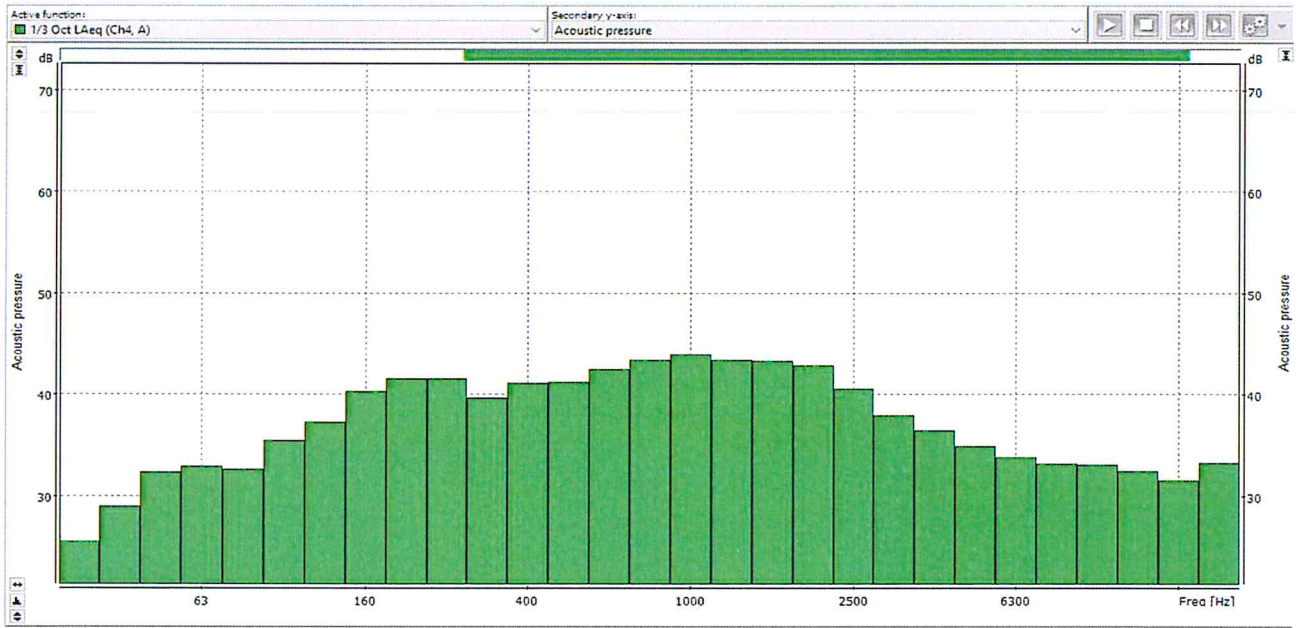
1. Ölçüm

Ölçüm sonuçları arasında tonal değişim gözlenmemektedir.
