# **KOK Stok Alanı Merkim Sahası, Kocaeli, Türkiye**

**Ayrıntılı Saha İncelemesi/Değerlendirmesi, İşletme  
Planlaması, Çevre/Güvenlik Tedbirleri Değerlendirmesi,  
Eğitim ve KOK (Kalıcı Organik Kirleticiler) Giderimi ile  
İlgili Teknik Denetim Desteği**

**Görev 2: Saha Tanımlama Araştırması ve Değerlendirme  
Raporu**

**23 Ocak 2017**

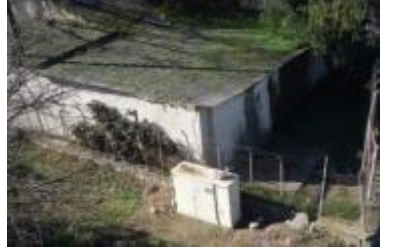
| Depo | Genişlik (m) | Uzunluk (m) | Yükseklik (m)* | Alan (m <sup>2</sup> ) | Tanımlama | Fotoğraf |
|---|---|---|---|---|---|---|
| 1 | 10 | 16.5 | 3.5** | 165 | En kuzeyde yer alan depodur. . Metal çatı kirişleri üzerine asbestli düz bir çatısı vardır. Duvarlar çimento blokludur olup, Kuzeydoğu duvarının bir kısmı eksiktir ve oluklu demir sacarla değiştirilmiştir. Depo 1 beton zeminlere sahiptir. Depo 2'de bulunan yıkılmış duvar aracılığıyla depoya giriş sağlanmaktadır. | |

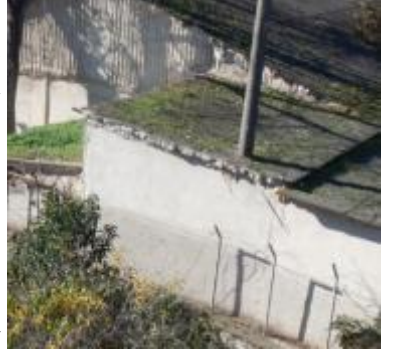
| Depo | Geniřlik<br>(m) | Uzunluk<br>(m) | Yükseklik<br>(m)* | Alan<br>(m <sup>2</sup> ) | Tanımlama | Fotoğraf |
|---|---|---|---|---|---|---|
| 1b | 6.3 | 5.2 | 4.6** | 32.8 | 1 no.lu Deponun yanında bulunan küçük binadır. Asbestli eğimli bir çatısı bulunmaktadır. Duvarlar çimento blokludur. Binanın ortasında 3.6 x 2.6 m ve derinliği 1 m olan bir çukur var. Çukur kısmen inşaat atıklarıyla ve kısmen KOK pestisitleri ile doldurulmuştur. Köşede, eski bir telefon veya elektrik direği bulunmaktadır. | |

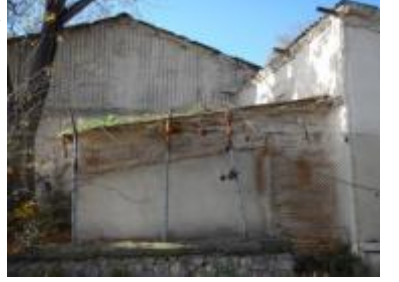
| Depo | Geniřlik<br>(m) | Uzunluk<br>(m) | Yükseklik<br>(m)* | Alan<br>(m <sup>2</sup> ) | Tanımlama | Fotoğraf |
|---|---|---|---|---|---|---|
| 1c | 6.3 | 5.2 | 3.5*** | 32.8 | Boş ve tamamen kapalı küçük bir binadır. Bina mühürlendiği için herhangi bir kapıdan erişilemez. Metal çatı kirişleri üzerine asbestli düz bir çatısı vardır. Işık içeri girdiğinde çatı bulunmayan küçük bir kapalı köşe vardır. | |

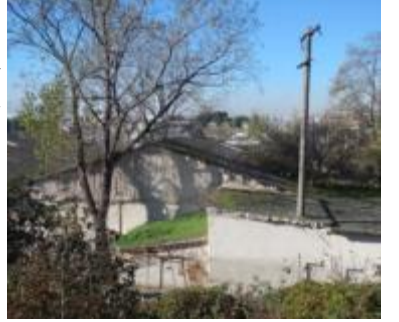
| Depo | Geniřlik<br>(m) | Uzunluk<br>(m) | Yükseklik<br>(m)* | Alan<br>(m <sup>2</sup> ) | Tanımlama | Fotoğraf |
|---|---|---|---|---|---|---|
| 2 | 20 | 20 | 8.1 | 400 | Kuzeyden ikinci depo, depo konfigürasyonu 3-6 no.lu depolara benzer, ancak ebat biraz daha küçüktür. Asbestten yapılmış eğimli bir çatı ve metal kirişleri vardır. Duvarlar, betonarme çerçeveli beton bloklardır. Deponun ortasında bir yeraltı suyu ekstraksiyon kuyusu bulunmaktadır (bkz. Şekil 2.1). Kuyu zayıf kaplıdır ve 80 cm'lik bir çapa ve en az 11.5 m'lik bir derinliğe sahiptir. Küçük bir çukur, muhtemelen eski pompa baseni, kuyunun yanında bulunur. Çukur KOK pestisitlerle doludur. | |

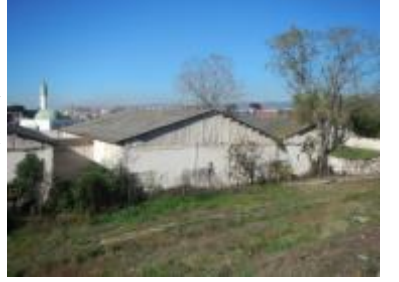
| Depo | Geniřlik<br>(m) | Uzunluk<br>(m) | Yükseklik<br>(m)* | Alan<br>(m <sup>2</sup> ) | Tanımlama | Fotoğraf |
|---|---|---|---|---|---|---|
| 3 | 20 | 30 | Yan 5.5<br>Sırt 8.5 | 600 | En kuzeyde yer alan ikinci depodur. İnsanların giriş yapabildiği normal kapı ve 4 x 4 m'lik metal sürgülü bir kapı ile dışarıdan erişebilen, tek depodur. Depo tamamen mühürlüdür ve gün ışığı girmemektedir. Asbestten yapılmış eğimli bir çatısı ve metal kirişleri vardır. Duvarlar betonarme çerçeve ile güçlendirilmiş çimento bloklardır. Depo, döşeme ile yapılmış beton zemine sahiptir. 3 ve 4 nolu depolar arasında, asbest levhaları ve oluklu demirden yapılmış dar bir koridor vardır. Bu koridor, beton zemin üzerine inşa edilmiş ancak zemin 3 ve 4 no.lu depolardan 10-15 cm daha düşük olduğu için saf pestisitler ve asbest ile kontamine olmuş toprakla yükseltilmiştir. | |

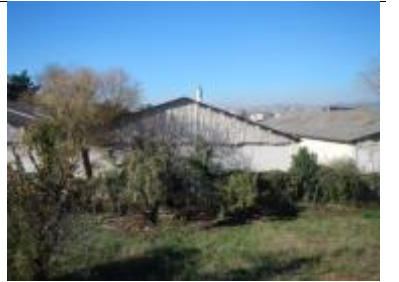
| Depo | Geniřlik<br>(m) | Uzunluk<br>(m) | Yükseklik<br>(m)* | Alan<br>(m <sup>2</sup> ) | Tanımlama | Fotoğraf |
|---|---|---|---|---|---|---|
| 4 | 20 | 30 | Yan 5.5<br>Sırt 8.5 | 600 | En güneydeki üçüncü depodur. Metal çatı kirişleri üzerinde asbestten yapılmış eğimli bir çatısı vardır. Duvarlar, betonarme çerçevelerle güçlendirilmiş beton bloklardır. Depo genel olarak iyi durumda beton zeminlere sahiptir. Batı tarafında bir tane mühürlü 4 x 4 m metal kapı vardır. | |

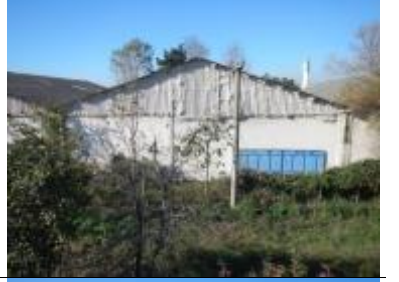
| Depo | Geniřlik<br>(m) | Uzunluk<br>(m) | Yükseklik<br>(m)* | Alan<br>(m <sup>2</sup> ) | Tanımlama | Fotoğraf |
|---|---|---|---|---|---|---|
| 5 | 20 | 30 | Yan 5.5<br>Sırt 8.5 | 600 | En güneyde yer alan ikinci depodur.<br>4 no.lu Depo ile benzer bir<br>konfigürasyona sahiptir. | |

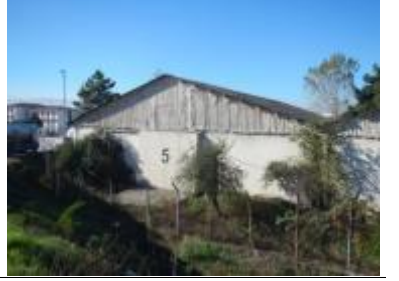
| Depo | Geniřlik<br>(m) | Uzunluk<br>(m) | Yükseklik<br>(m)* | Alan<br>(m <sup>2</sup> ) | Tanımlama | Fotoğraf |
|---|---|---|---|---|---|---|
| 6 | 20 | 30 | Yan 5.5<br>Sırt 8.5 | 600 | En güneyde yer alan depodur.4<br>no.lu Depo ile benzer bir<br>konfigürasyona sahiptir. Depo,<br>Doğu tarafında 4 x 4 m boyutlarında<br>metal erişim kapılarına sahiptir. | |

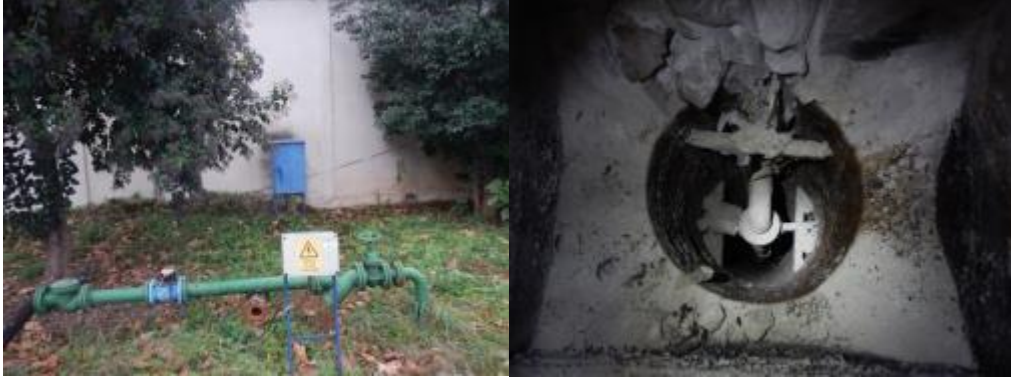
Sahada üç aktif yer altı suyu çıkarma kuyusu bulunmaktadır. Bir kuyu, site girişinin hemen kuzeyinde (bakınız Şekil 2.1), ikinci kuyu arındırma ünitesi alanının (3 ve 4 nolu depolar arasında) girişinde ve üçüncü kuyu, sitenin güney ucunda yer almaktadır. Kuyular, çelikten yapılmıř kapalı devre kuyularıdır. Çıkartılan su, Koruma Klor Alkali San. ve Tic. A.Ş Kimyasal Fabrikası 'nda işlenmek üzere kullanılır. Depo 2'de kullanılmaya uygun olmayan eski bir yeraltı suyu çıkartma kuyusu da mevcuttur.

**Şekil 2.1 Su çıkartma kuyusu (solda) ve 2 nolu depoda bulunan kapalı alan kuyusu (sağda).**

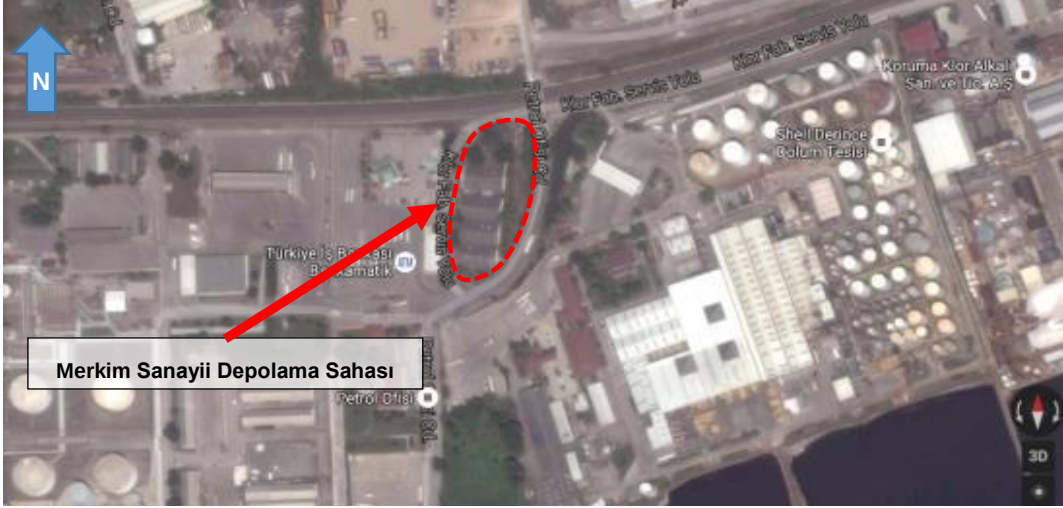
Sahanın yaklaşık yüksekliği deniz seviyesinden 4 - 5 m yüksekliğindedir. Tesisin kendisi bir sanayi bölgesine giriş yolunun bir cebinde bulunur (bkz. Şekil 2.3). Alan nispeten düz, 250 m güneyde İzmit koyuna doğru biraz eğimlidir. En yakın tepeler, sahanın yaklaşık 2 km kuzeyindedir. Sahanın

**Şekil 2.3 Merkim Sanayii Depolama Sahası ve yakın çevresi (Kaynak: Google Haritalar, 20 Ekim 2016, Kuzey, resmin üst sol tarafıdır.)**

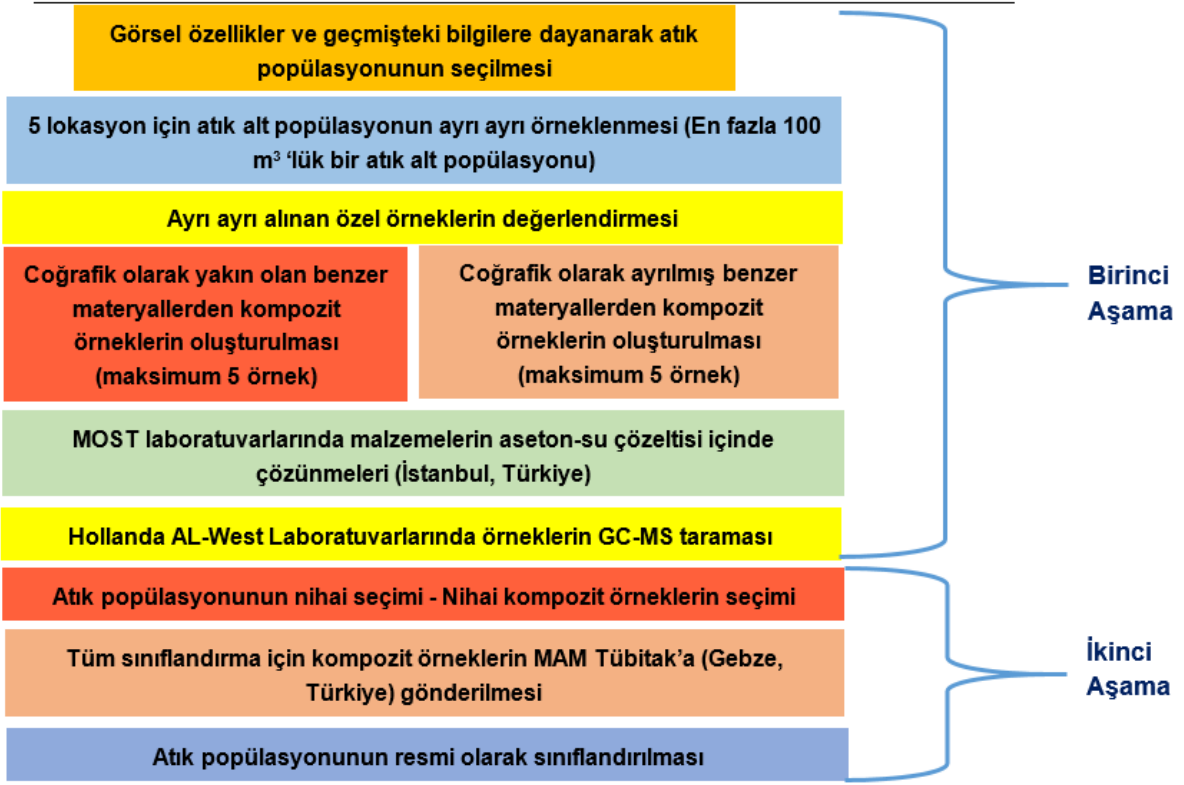
Kompozit örnekler, örnek malzemelerinin bir aseton-su çözeltisinde çözülmesi için İstanbul'daki MOST Laboratuvarlarına transfer edilmiştir. MOST Laboratuvarları için protokol, Başlangıç Raporundaki Bölüm 4.2.5'te verilmektedir (Tauw Referansı R002-1239389GMC-los-V02-NL). Çözünmüş örnekler uçucu olmayan bileşenler için GC-MS taraması yapılmak üzere Hollanda'daki AL-West laboratuvarlarına gönderilmiştir.

Şekil 5.1 KOK pestisitlerin iki aşamalı örnekleme prosedürü

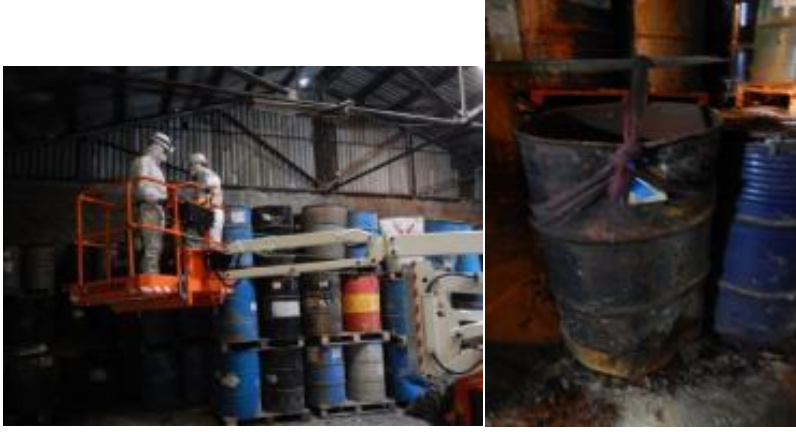
Gerekli yerlerde, daha uygun istifleme sağlamak için paletler değiştirilmiştir. Varillerin hareketi için yerleşik ölçekli bir Komatsu elektrikli forklift kullanılmıştır. Varil ağırlığını değerlendirmek için Komatsu forklift skalası kullanılmıştır. Ölçeğin doğruluğu  $\pm \%20$  olarak tahmin edilmektedir.

**Şekil 5.3 Varillerin bantlanması (solda). Varillerin tek tek tartılması ve transferi (sağda)**

Çok zayıf durumdaki variller, daha iyi koşullarda boş variller kullanılarak manuel olarak yeniden paketlenmiştir. Bu ciddi hasar görmüş variller sahadaki metal hurda yığına eklenmiştir. Bu variller yenideb kullanıma ya da transfere elverişsiz olacak derecede kötü durumdadır.

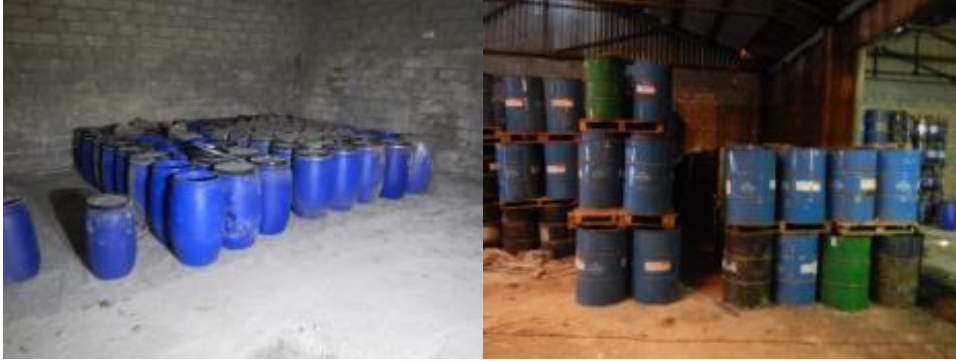
Boş variller türlerine göre toplanmış ve sayılmıştır (bkz. Şekil 5.4). Toplam ağırlığın hesaplanmasında kullanılmak üzere boş varillerin kendi ağırlıkları kaydedilmiştir.

**Şekil 5.4 Boş PP varilleri (sol). Boş çelik variller (sağ)**

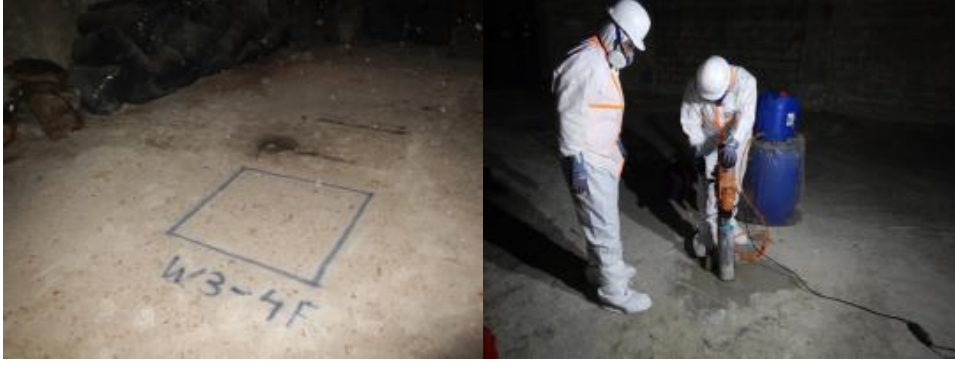
- 1-5 no.lu depolardan yayılmış 8 lokasyonda, temsili bir metre karelik alanda yere sprey boya püskürtülmüştür (bkz. Şekil 5.5). Belirlenen alan içerisindeki tüm salınmış malzemeler toplanarak mevcut toplam malzeme miktarını izlemek için tartılmıştır.
- Zemindeki çatlaklar temizlenmiş ve derinlikleri belirli bölgelerde kontrol edilmiştir
- Üç lokasyonda zeminden beton karot örnekleri alınmıştır.
- İki noktada zeminin altındaki beton zemin destek tabakası, orijinal zemine kadar elle delinerek incelenmiştir.

Beton karot örneklerinin alımından sonra, iki lokasyonda bir Edelman el bıçağı kullanarak beton zemin için destek tabakası kontrol edilmiştir. Manuel matkaplar zeminden en fazla 1,2 m kadar destek katmanı içinden geçirilmiştir. Üç numune alınarak ve DDT ve HCH açısından analiz edilmiştir. Bir örnek üzerinde Polisiklik Aromatik hidrokarbonlar (PAH), Toplam Petrol Hidrokarbonları (TPH, C10-C40) ve Ağır Metaller (Cu, Pb, Zn, Cd, Cr, Ni, As, Co, Hg) açısından

**Şekil 5.5 Zeminlerdeki malzeme ağırlığı (sol) Beton karot örneği (sağ)**

İstanbul'daki MOST Laboratuvarlarında analiz edilmiştir. Beton karot örnekleme çalışmalarından sonra kalan delikler çimento ile doldurulmuştur.

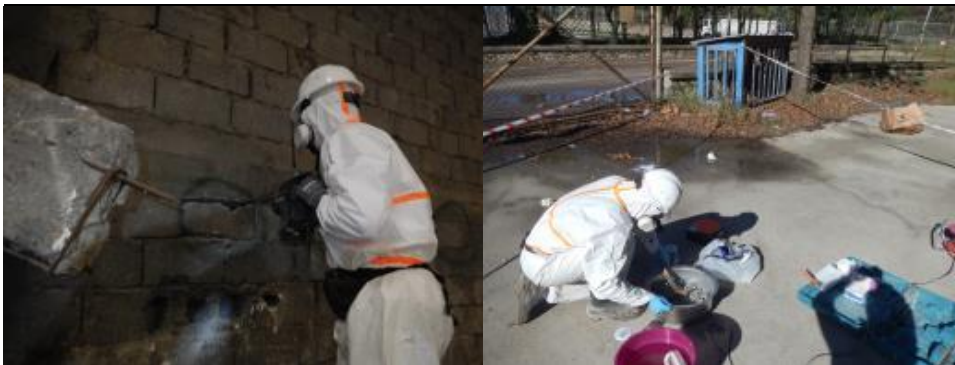
Depo dışında bloklar granüler bir yapı elde etmek için bir metal çukurda ezilmiştir. DDT, HCH ve izomerleri açısından analiz edilmek üzere MOST Laboratuvarlarına gönderilmiştir. Analiz için MOST Laboratuvarlarına toplam 6 numune gönderilmiştir.

**Şekil 5.6 Yapı taşlarının toplanması (sol) Laboratuvara transferden önce bloklara dışarda yapılan işlemler (sağda)**

Duvarlardaki delikler, yeni hafif yapı taşları ve poliüretan köpük kullanılarak hava geçirmezlik için kapatılmıştır.

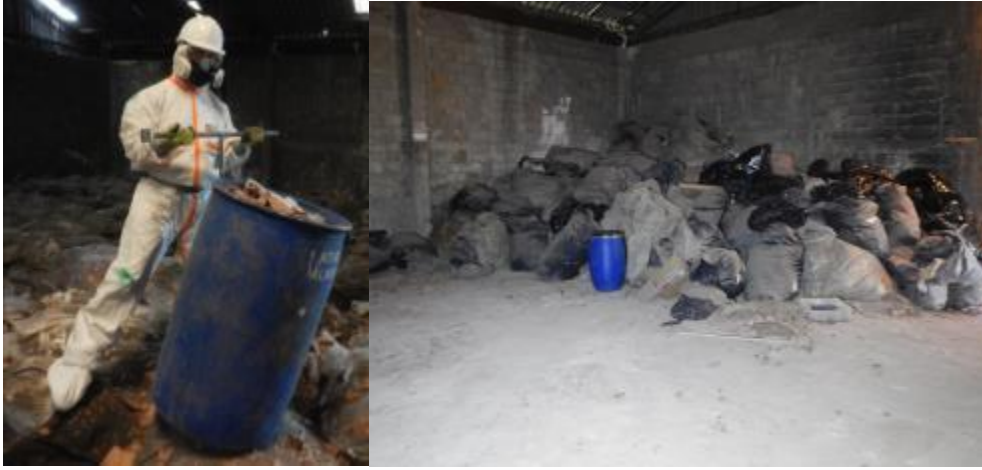
Arazi çalışmaları sırasında 4 ve 5 nolu depolarda büyük miktarda paketlenmiş atığın depolarda mevcut olduğu ortaya çıkmıştır. Bu malzemenin özgül ağırlığına ilişkin gösterge niteliğinde bir izlenim elde etmek için malzeme, üç farklı lokasyonda 200L'lik variller halinde toplanmıştır (bakınız Şekil 5.7). Atıkların daha fazla sıkıştırıldığı yerler için tartım işleminde varile aktarım sırasında malzemelerin gevşemesini telafi etmek için %40 daha fazla malzeme toplanmıştır. Girişin yanındaki PPE atıkları (bkz. Şekil 5.7) tek tek torbalar tartılarak değerlendirilmiştir.

Şekil 5.7 Paketlenmiş atıkların tartımı (solda) Girişin yanındaki PPE atıkları (sağda)

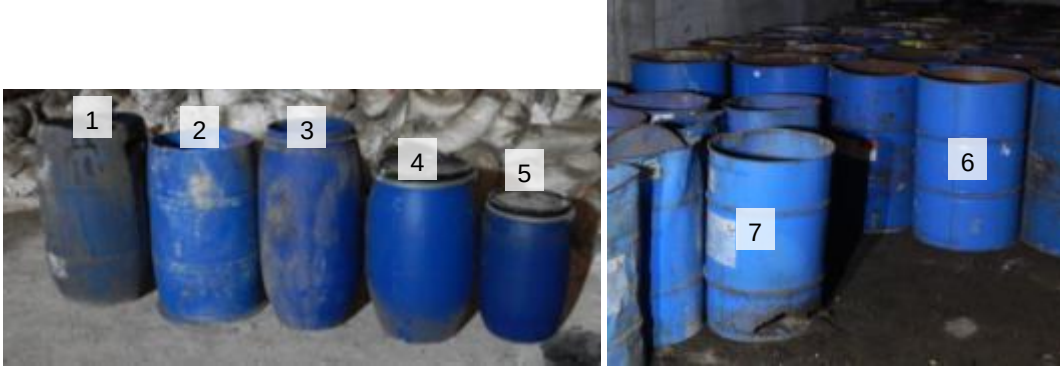
Şekil 6.1 Sahada bulunan varil tipleri

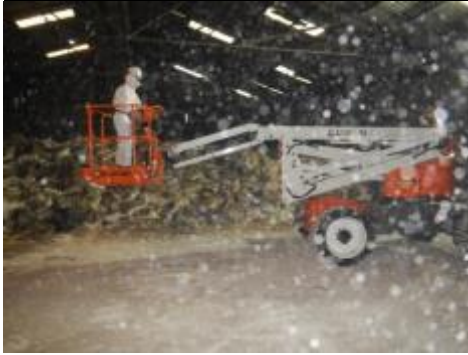
Aşağıdaki paragraflar sahadan alınan duvar, zemin ve yeraltı örneklerine ait sonuçları içermektedir. Dikkat çekici bir husus olarak, depo içerisindeki yüksek pestisit toz konsantrasyonunun (bkz. Şekil 7.2) örnekleme esnasındaki önlem ve tedbirlere rağmen, tüm örnekler üzerinde önemli oranda etkili olduęu görülmüştür. Buna ek olarak, kirlenmiş laboratuvar ekipmanlarından kaynaklanan çapraz bulaşma da göz ardı edilemez.

Şekil 7.2 Kamera flaşından yansıyan pestisit tozu

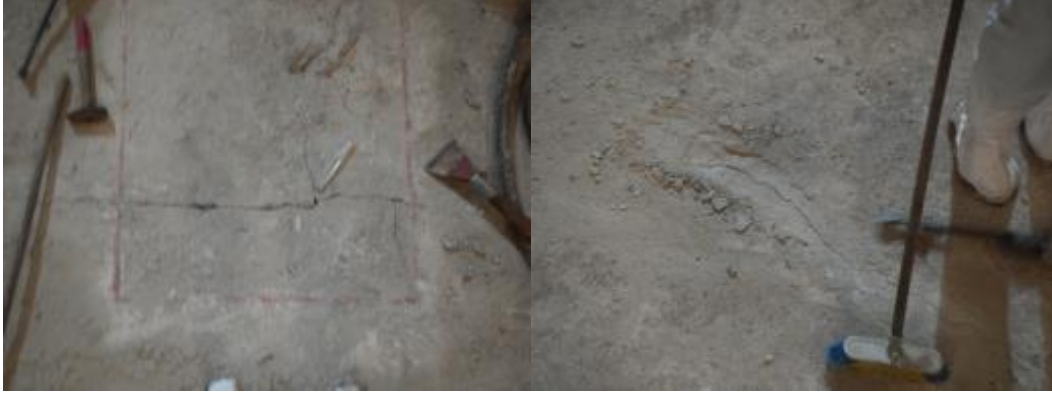
- 5 nolu depodan alınmış beton karot örneklerinden elde edilen KOK pestisit konsantrasyonlarında belirgin bir düşüş gözlenmemiştir.
- Uzun süre boyunca büyük miktarda toza maruz kalmıştır.
- Uzun süre boyunca suya maruz kalmıştır.
- Beton zeminlerde bulunan büyük çatlaklar (bakınız Şekil 8.1)

**Şekil 8.1 Sahada zeminlerde gözlenen büyük çatlaklar (4 nolu depo)**

Tüm depolar için tam penetrasyon derinliği ancak bina yıkımının uygulanması sırasında depo katlarının katmanlı olarak çıkarılmasıyla elde edilebilir. Tablo 8.8'de verilen miktarlar yalnızca bütçe planı ve tasarım amaçları içindir.
